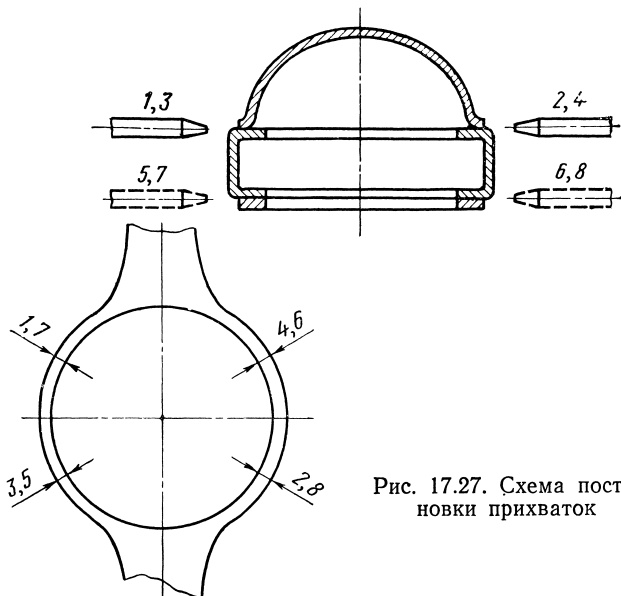
Рис. 17.27. Схема постановки прихваток
